**PROYECTO**  
**“REHABILITACIÓN DEL POZO GRANJAS UNIVERSITARIAS”**  
**MUNICIPIO DE CHIHUAHUA, CHIHUAHUA**

Fecha: 17 de julio de 2025

*Se abre la bitácora de obra: "REHABILITACIÓN DEL POZO DE AGUA GRANJAS UNIVERSITARIAS"*

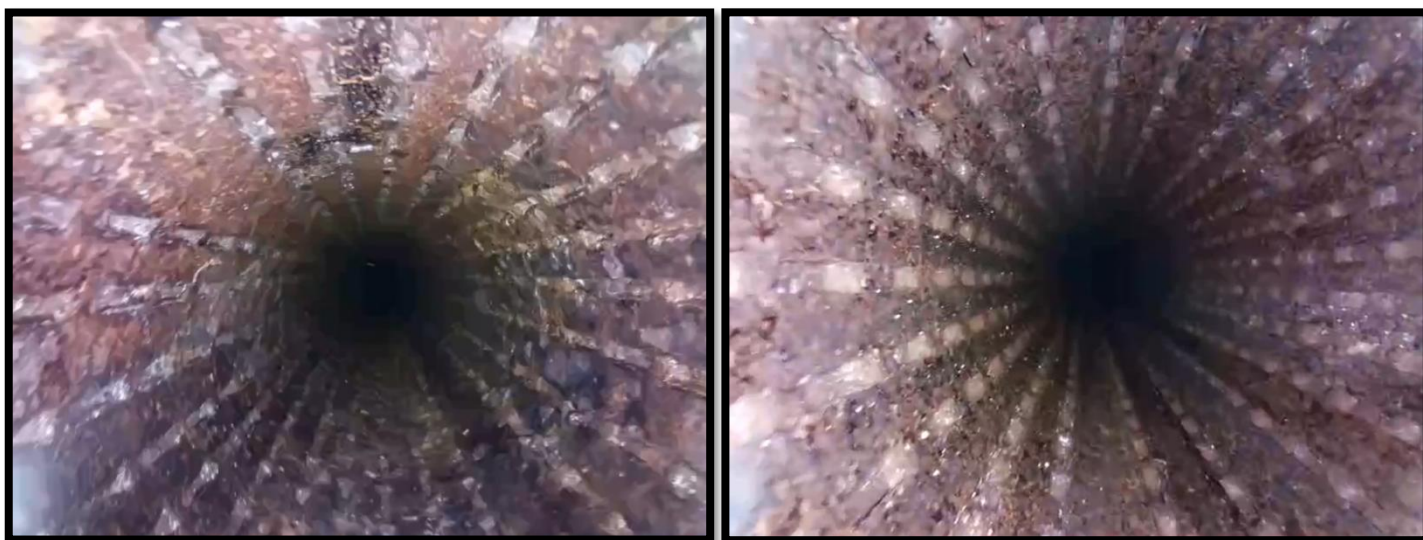
El pozo cuenta con ademe en acero al carbón de 8" DN con diseño de rejilla tipo canastilla desde la superficie, mismo que presenta diferentes grados de incrustación mineral desde los primeros metros de profundidad.

El pozo generalmente presenta buena verticalidad, sin embargo, alrededor de los 45 m se observa una ligera desviación. El ademe permanece incrustado por debajo del nivel estático, estimando un 80 % de rejillas obturadas en mayor y menor proporción.

Imagen 1 y 2: Ademe con incrustaciones sobre la rejilla (antes de llegar al nivel estático)

Con base en lo observado durante el video sondeo y a las incrustaciones presentes en las columnas de bombeo, se confirma el uso de ácidos orgánicos desincrustantes para reforzar la limpieza con un tratamiento químico.

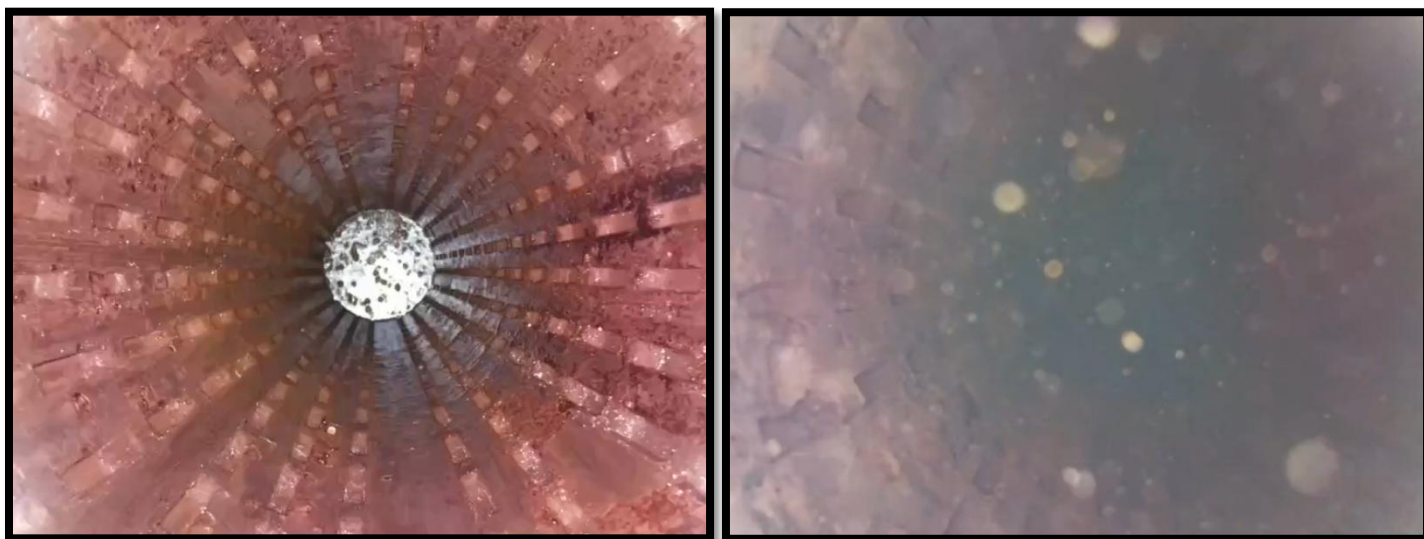
El espejo de agua se encuentra a los 51 m, presentando una recuperación de 9 m del nivel estático (60 m anteriormente), esto se asocia a la actividad pluvial de las últimas semanas por lo que puede ser un efecto temporal.

Imagen 3: Nivel estático a 51.5 m. Imagen 4: Estado del ademe por debajo del nivel estático

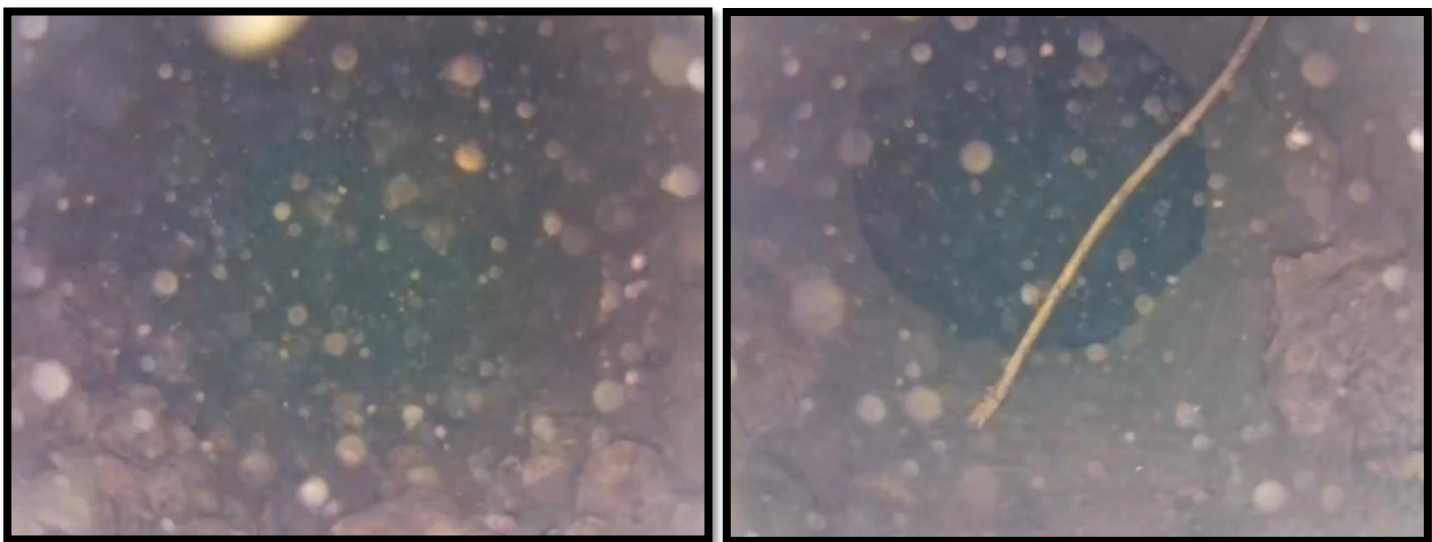
El ademe presenta una reducción en su diámetro interno casi llegando a su final, por lo que el equipo logró descender hasta los 140 m en su primera corrida. Se extrae cámara para reducir el diámetro de los centradores a 5 ¾", y se lleva a cabo una segunda corrida para registrar más allá del ademe hasta el fondo del pozo.

Imagen 5: Incrustaciones minerales y de biomasa (bacterias de hierro), el grado de incrustación es variable, pero aumenta conforme a la profundidad del pozo. Imagen 6: Fin del ademe a los 141.5 m.

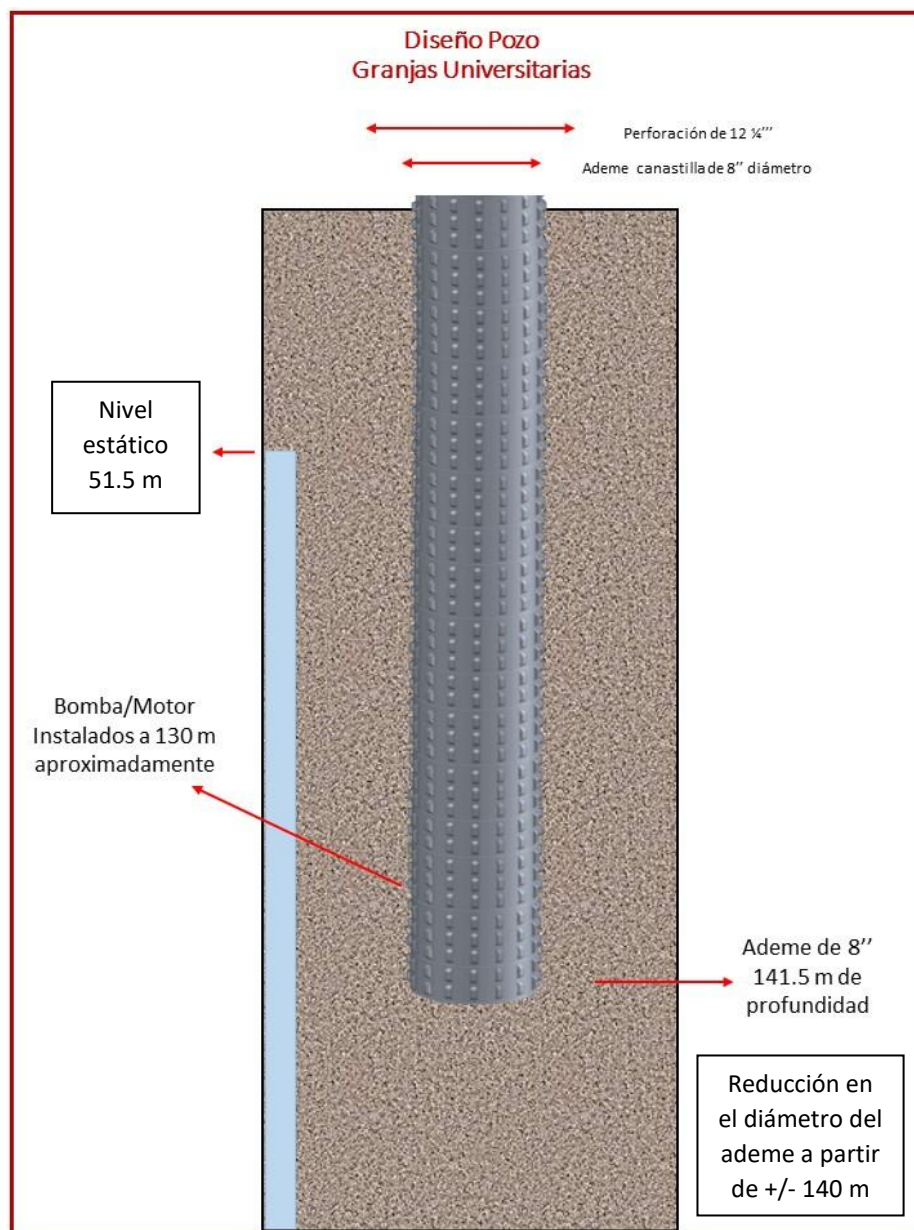
Figura 3. Diseño del pozo Granjas Universitarias

Si bien no se tiene la fecha exacta de construcción, la antigüedad del pozo se estima de más de 25 años y cuenta con aproximadamente 177 m de profundidad, está equipado con un ademe de canastilla en 8" DN desde la superficie hasta los 141.5 m, por lo que el pozo está franco desde 141.5 m hasta los 177 m de fondo. El nivel estático se estima alrededor de los 60 m de profundidad.

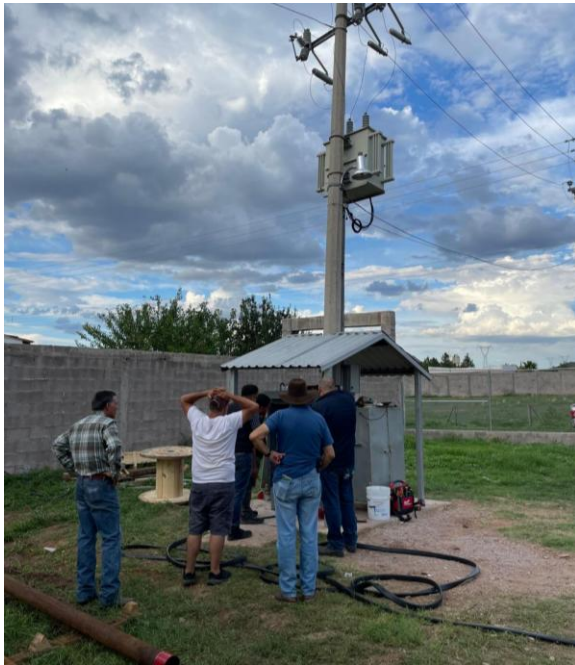
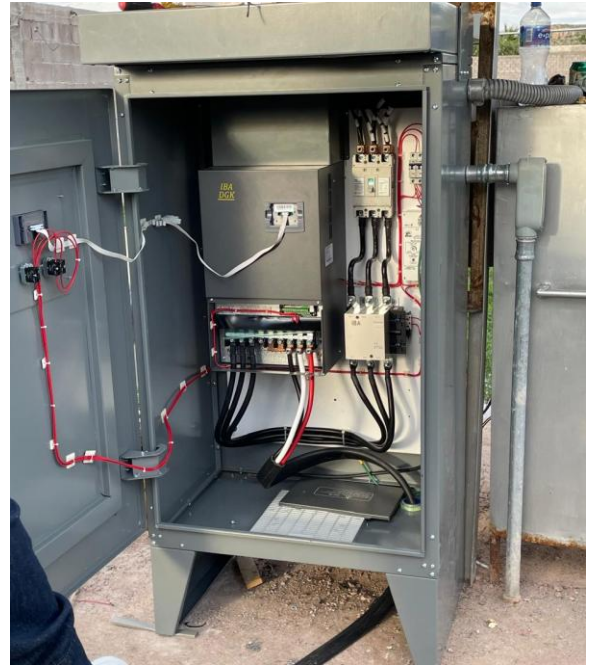
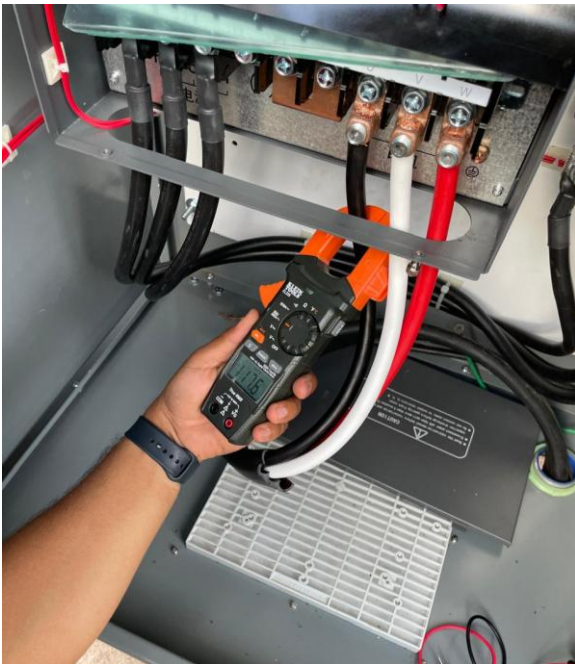
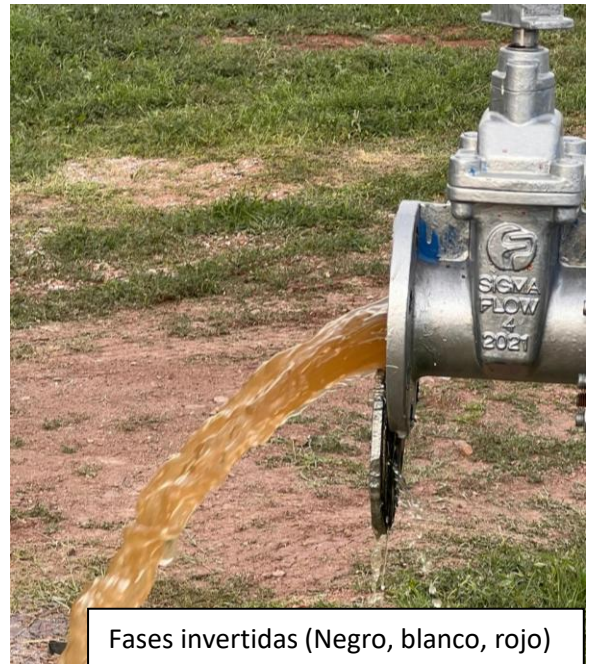
Se llevan a cabo pruebas de arranque y funcionamiento, se enciende el motor desde el tablero y se miden amperajes (+/- 117.6 amperes) cuyos valores se asocian a una posible secuencia equivocada en las fases conectadas, esto se confirma con el flujo mínimo observado a la descarga. Se intercambian fases llegando a la combinación correcta (blanco, negro y rojo), el medidor de flujo comienza a marcar un gasto de +/- 21 LPS a descarga libre y un correcto amperaje (+/- 96.4 amperes) confirmado en el tablero.

Fases invertidas (Negro, blanco, rojo)

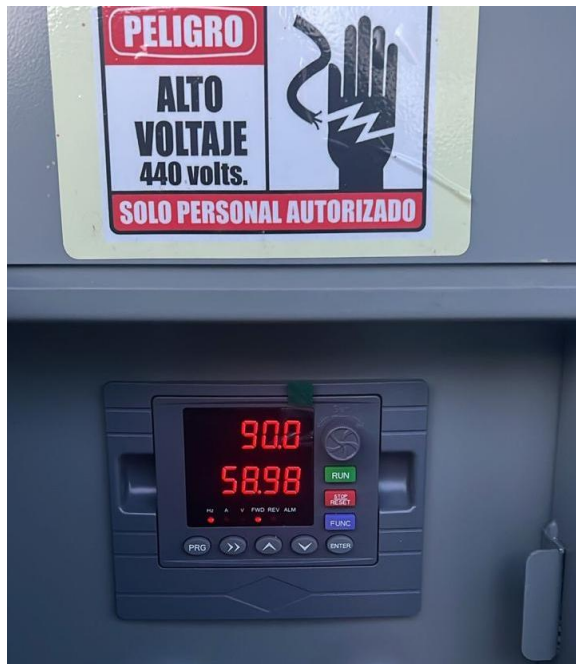
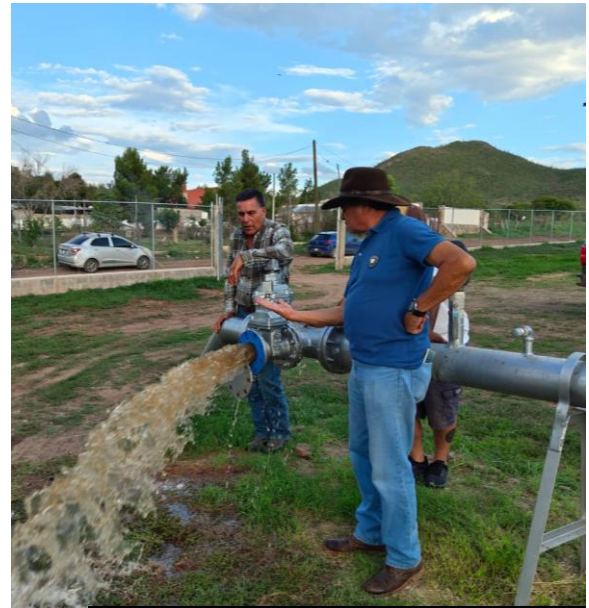
Fases corregidas (Blanco, negro, rojo)
