**PROYECTO**  
**“REHABILITACIÓN DEL POZO GRANJAS UNIVERSITARIAS”**  
**MUNICIPIO DE CHIHUAHUA, CHIHUAHUA**

Fecha: 17 de julio de 2025

*Se abre la bitácora de obra: "REHABILITACIÓN DEL POZO DE AGUA GRANJAS UNIVERSITARIAS"*

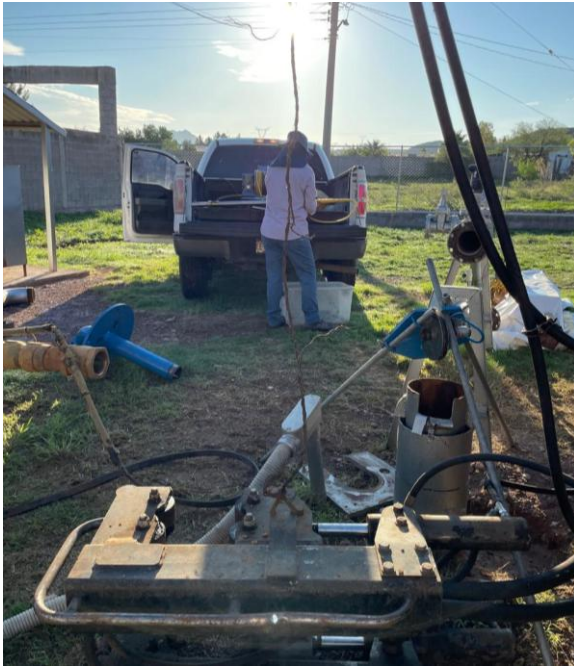
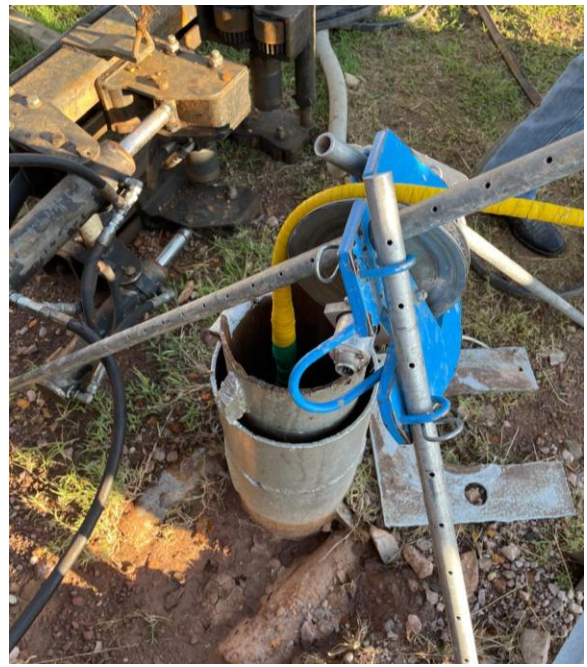
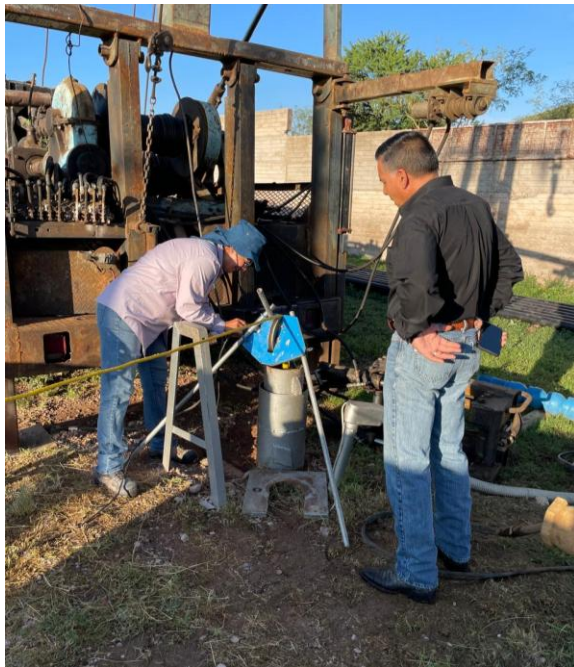
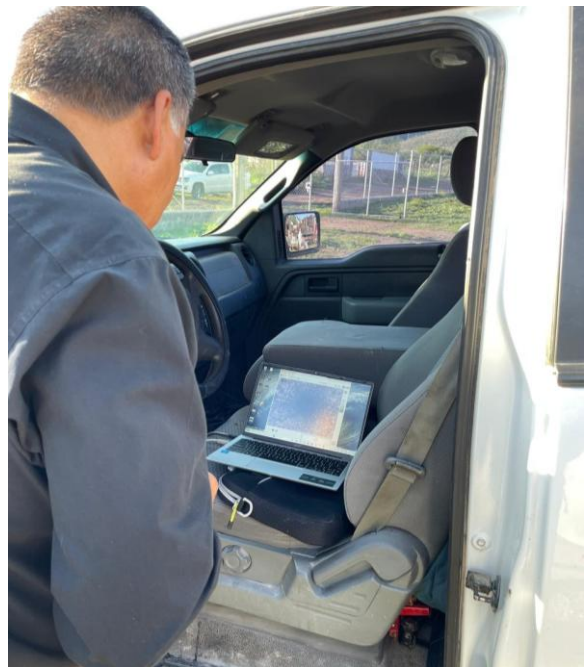
**ACTIVIDAD**  
**REGISTRO DE VIDEO SONDEO**

Se analiza video sondeo tomado en el año 2022, el ademe presenta incrustaciones minerales y de biomasa, por lo que se observan rejillas filtrantes obturadas. Se propone un mantenimiento químico acompañado de un cepillado, este conjunto de actividades nos permite retirar incrustaciones robustas sobre el ademe y eliminar por disolución aquellas incrustaciones

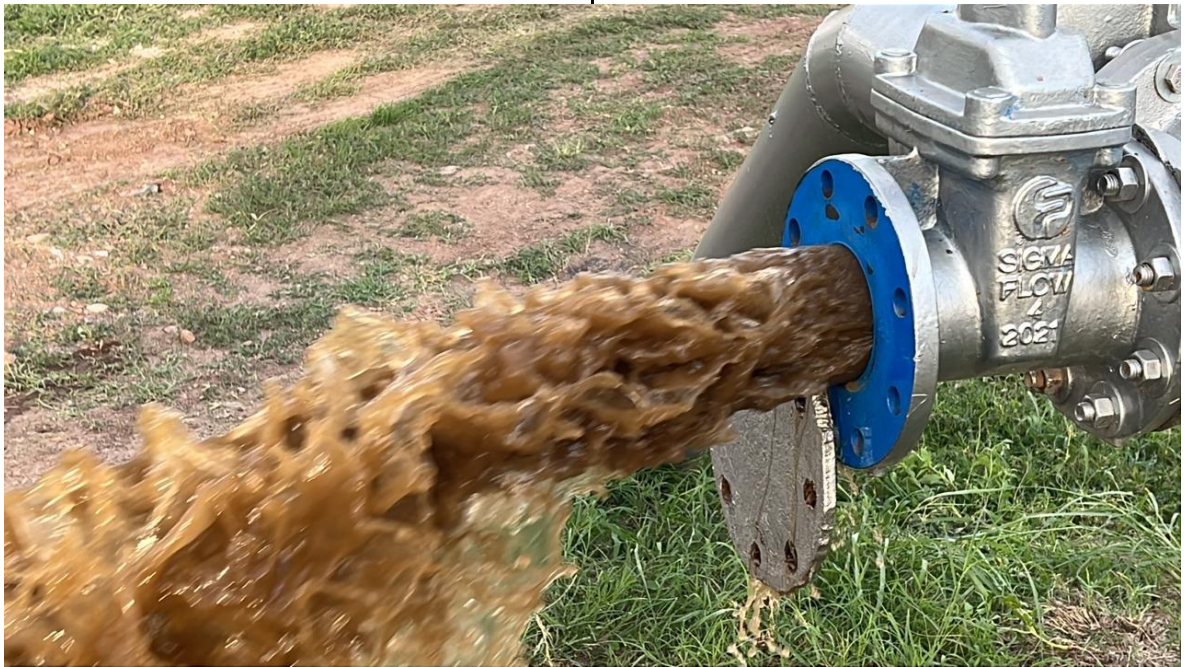
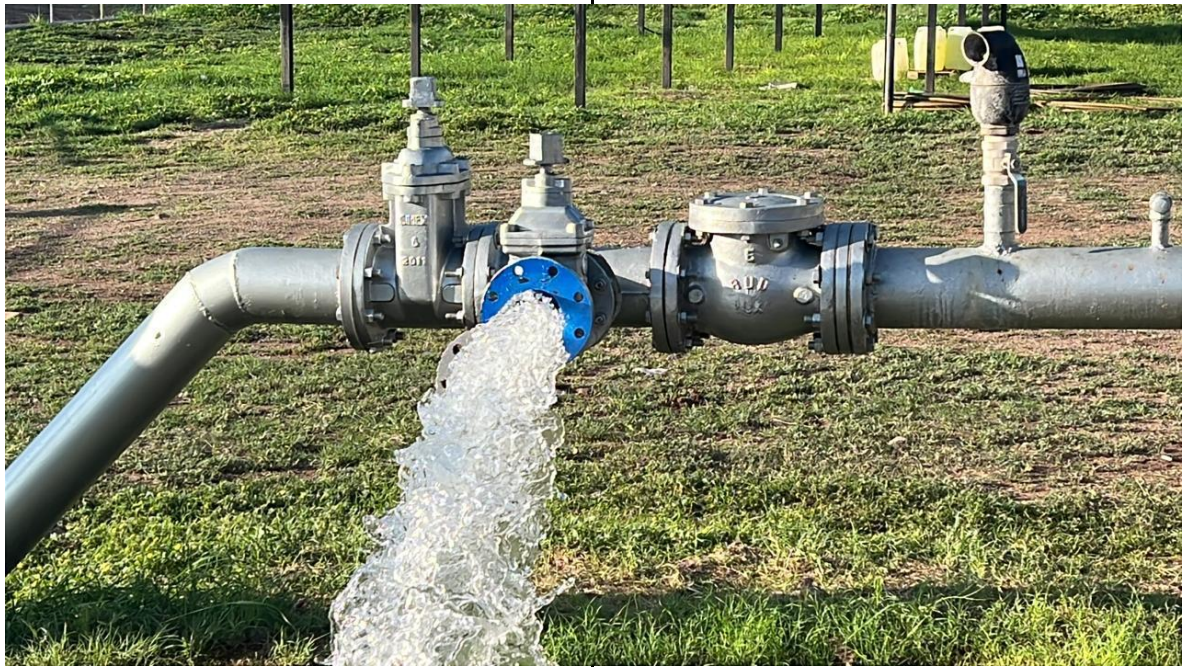
**ACTIVIDAD**  
**PPRUEBAS DE ARRANQUE Y LIMPIEZA FINAL**

Una vez el pozo ha quedado en condiciones para el suministro de agua, se hacen pruebas de bombeo hacia los tanques, corroborando que el pozo podrá otorgar 16 LPS como mínimo.
